ANEXO A – Levantamento Fotográfico

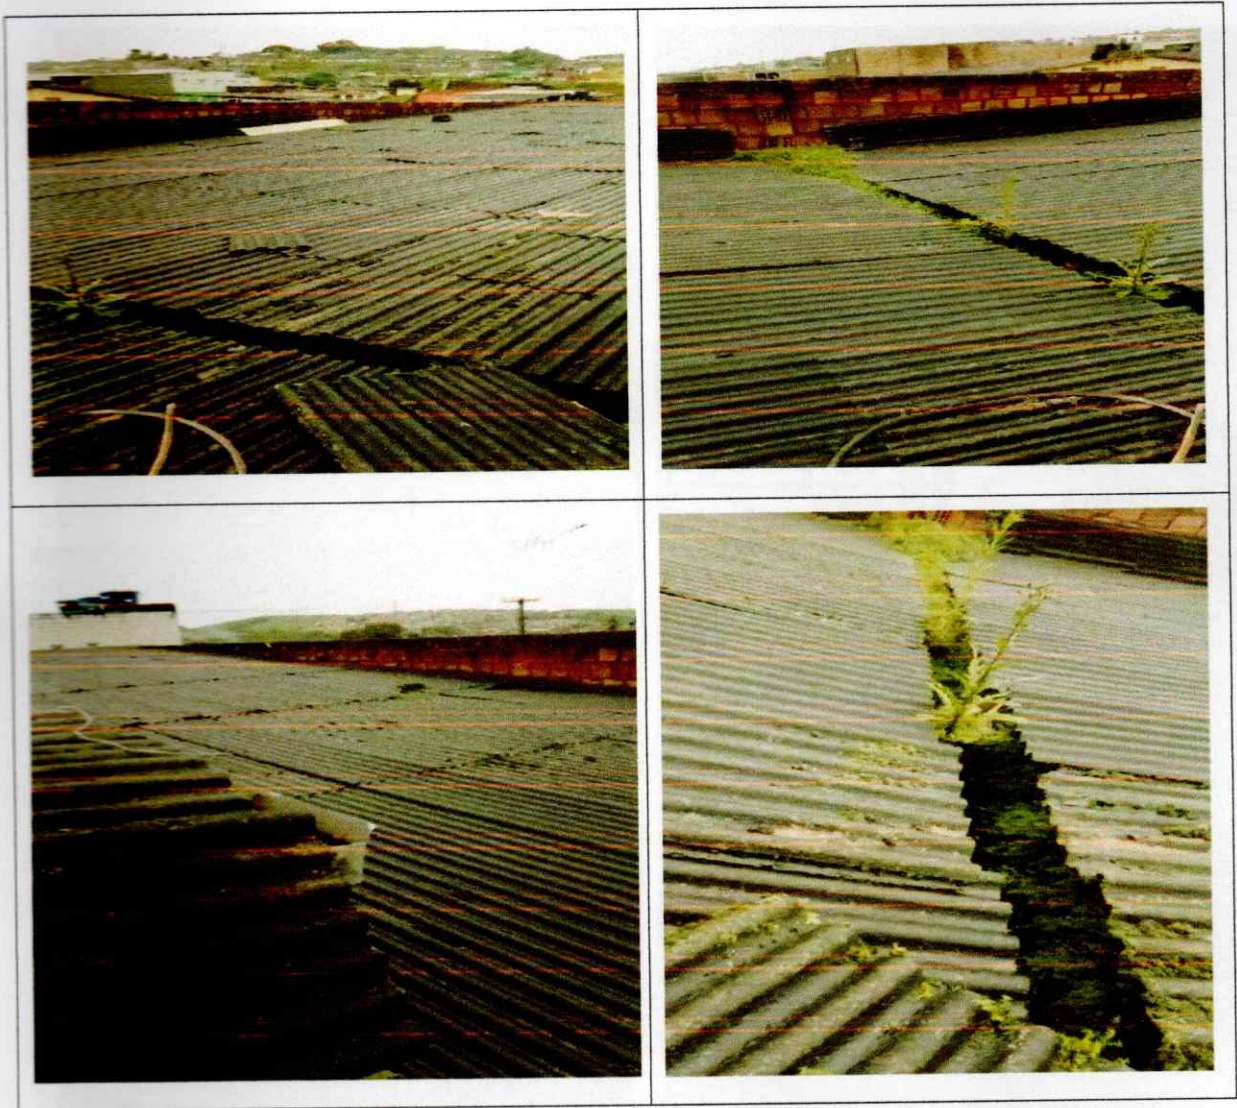
Foto do Telhado no ato da Vistoria

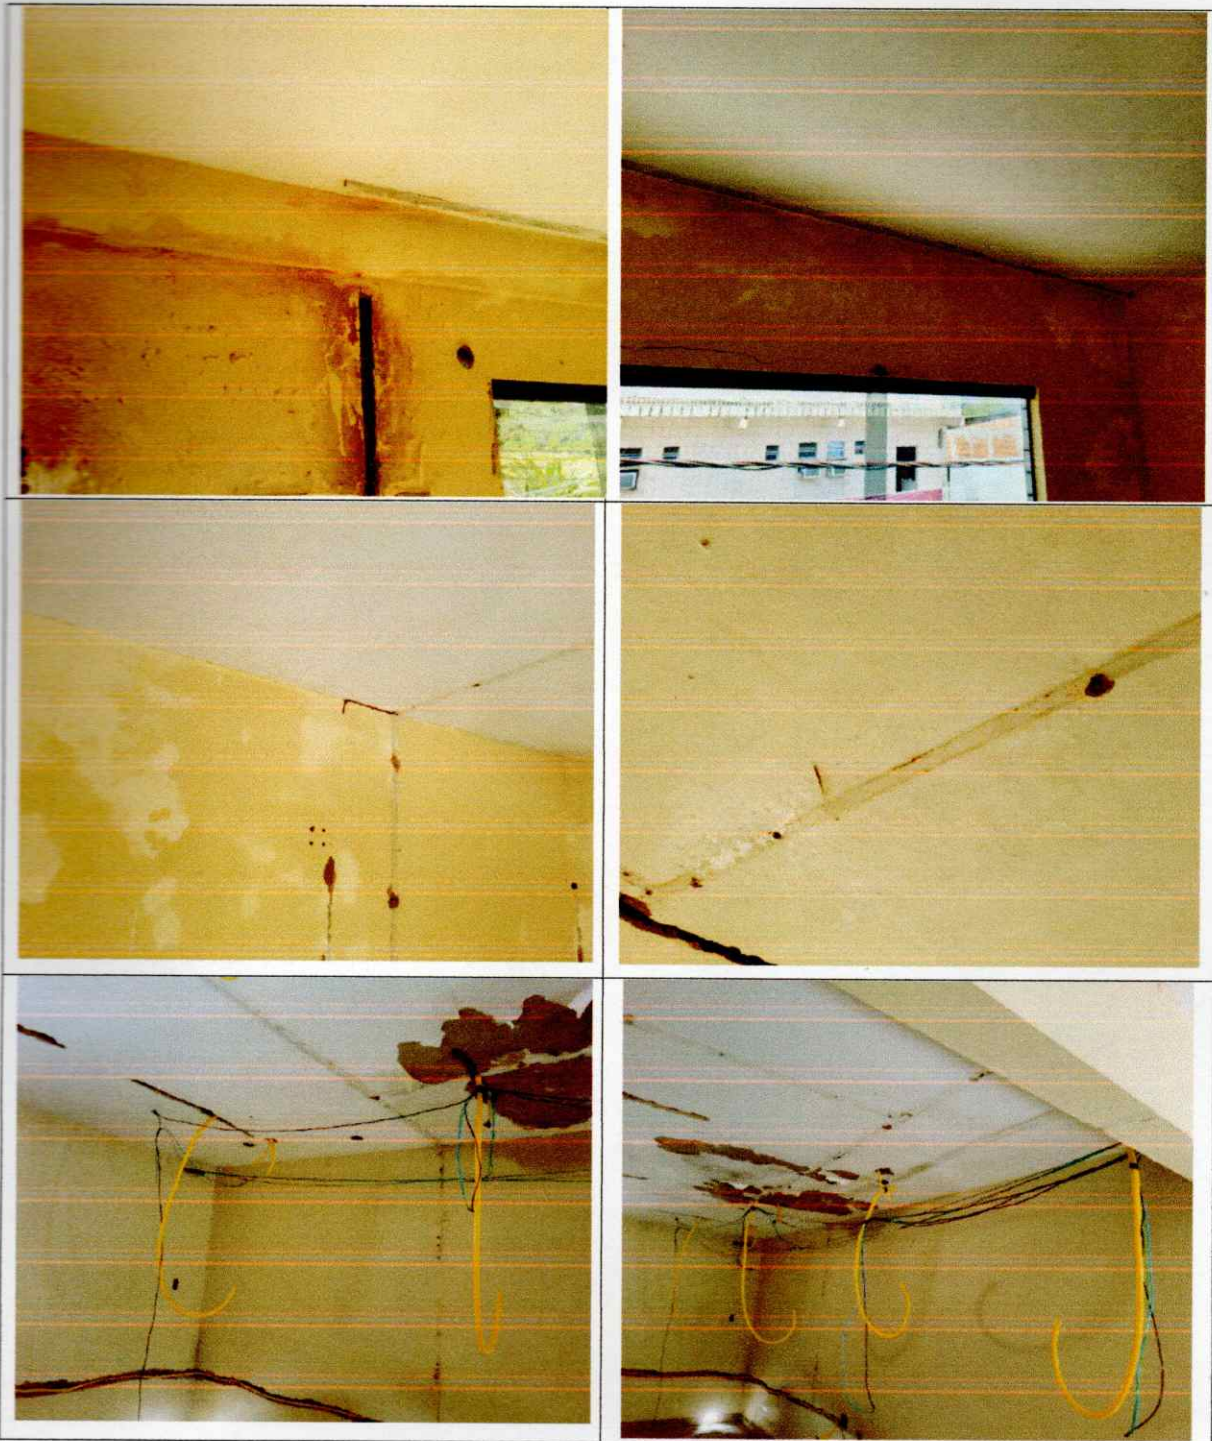
ANEXO B – Levantamento Fotográfico
Infiltração na Parte Interna
